# BERITA TERBARU

## Pekon Batu Kabayan Gunakan Material Asal Jadi, Tim Monev Bersama PDTI Kec. Batu Ketulis Dipertanyakan

Apr 7, 2023 - 10:29

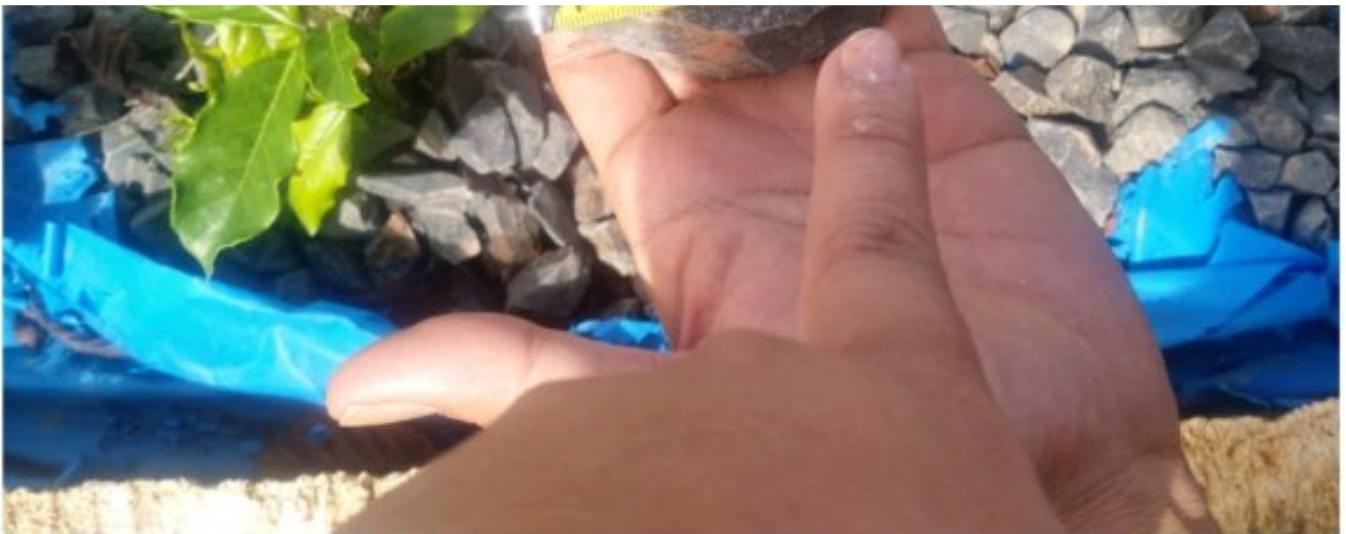
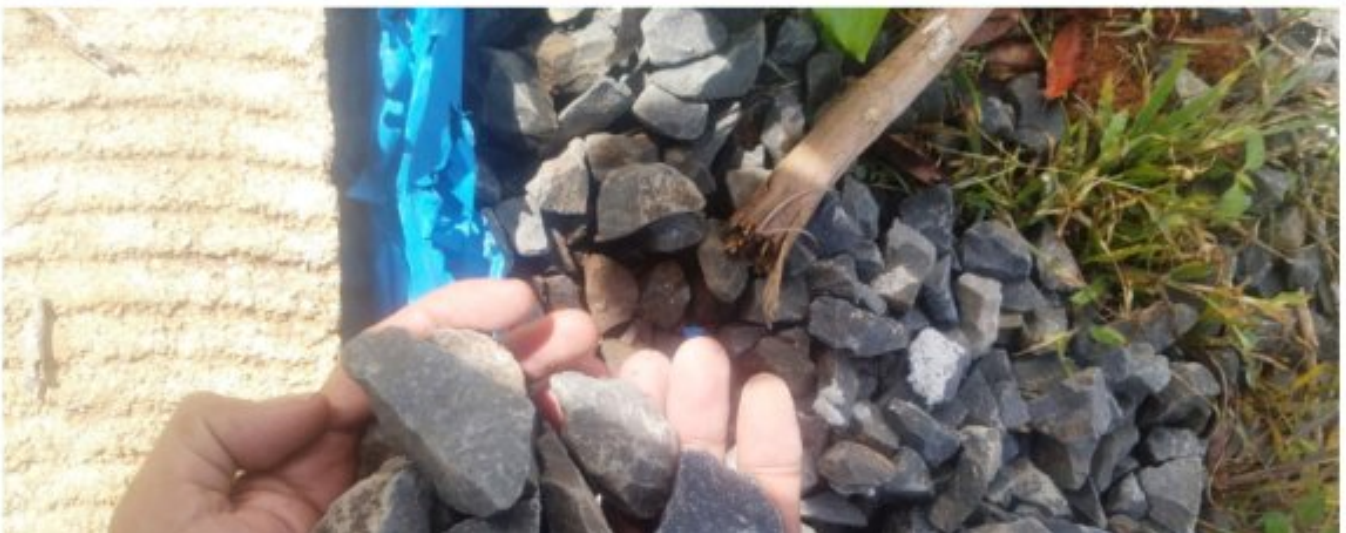
*Rabat beton pekon batu kabayan*
